# **Presseinformation**

Abschlussveranstaltung
LIFE+ Gail

## LIFE Gail - Erfolgreicher Abschluss wird gefeiert

## LIFE+ Gail – ein integratives Natura 2000 Modell

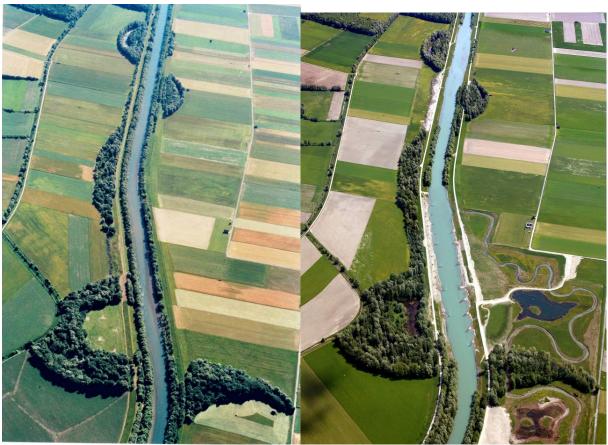
LIFE\_Gail\_HF\_flussab\_vorher\_c\_AKL 8 Tichy.jpg

**Vorher-Nachher:** Das LIFE-Projektgebiet im Vorher-Nachher-Vergleich. Die monoton regulierte Gail präsentiert sich in den "Musterstrecken" breit und strukturreich. Auf den rechtsufrig angekauften flussnahen Flächen entstanden ein Nebengewässer ("kleine Gail") und mehrere Augewässer. Vom Aussichtshügel (rechts zwischen Gail und Augewässer) genießen Erholungssuchende herrliche Ausblicke auf das untere Gailtal. Schautafeln informieren über das Projekt, das Ende 2014 ausläuft.

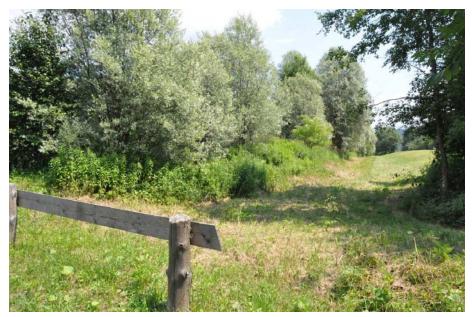
Gail\_Dammpflege\_DSC\_0025©Revital.JPG

**Sandablagerungen und Bewuchs** auf den Gaildämmen engten den Durchfluss zusehens ein. Der Pflegeaufwand stieg. Das LIFE-Projekt suchte nach Lösungen, diesen Aufwand nachhaltig zu senken. (Foto: Revital)

"Was auf den ersten Blick einfach aussieht, erforderte in der Umsetzung viel Überlegung," erläutert Umweltlandesrat Rolf Holub "Die Gail führt in diesem Abschnitt viel Feinmaterial, Sand und Schlamm, mit sich. Es lagert sich an den Ufern ab und verengt den Abfluss. Soll die Hochwassersicherheit gewahrt bleiben, müssen die Ablagerungen immer wieder um teures Geld entfernt werden."

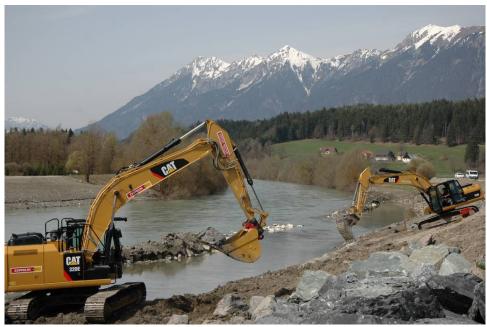
DSC\_3922\_LIFE\_Gail\_c\_Revital.JPG

Im LIFE-Projekt wurde die Gail abschnittsweise umgebaut und dadurch wieder sicherer und lebendiger. Im Bild die Arbeiten in Musterstrecke 1. Die Sandablagerungen an den Ufern werden entfernt, der Fluss weiter. Gleichzeitig wird die Dammdichtung erneuert. (Foto: Revital)

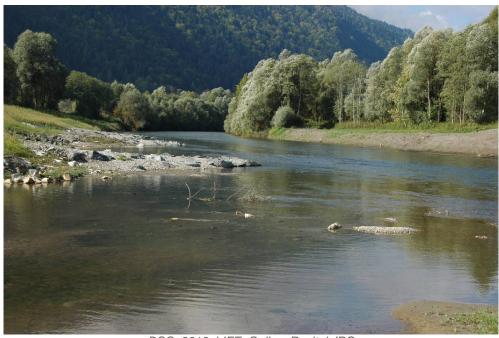
DSC\_3616\_LIFE\_Gail\_c\_Revital.JPG

**Musterstrecke 2:** Die Anlandungen an den Gailufern wurden entfernt, sogenannte "Buhnen" sollen dafür sorgen, dass das Abflussprofil frei und so die Hochwassersicherheit erhalten bleibt. (Foto: Revital)

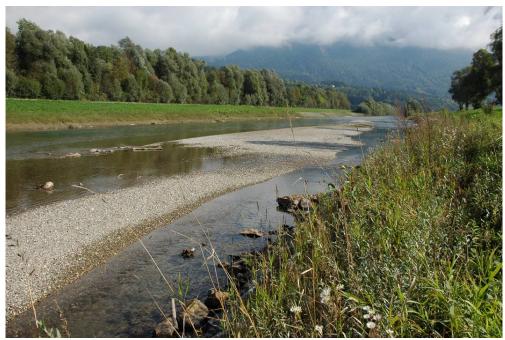
DSC\_3623\_LIFE\_Gail\_c\_Revital.JPG

**Musterstrecke 3:** Ohne die alten Bermen hat der Fluss wieder mehr Platz. So könnte die Gail künftig an mehreren Stellen aussehen. (Foto: Revital)

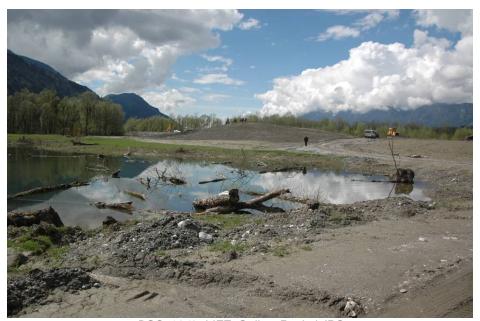
DSC\_0842\_LIFE\_Gail\_c\_Revital.JPG

**Beliebte Vogelrast.** Die 2011 angelegten Augewässer neben der Gail entpuppen sich als begehrter Lebensraum für Vögel. Besonders Zugvögel machen hier gerne halt. Mit dem Aushubmaterial aus der Gail und den Augewässern wurde der Aussichthügel (im Bildhintergrund) geschüttet. (Foto: Revital)
